Plan de gestion RNR « "Landes, prairies et étangs de Plounérin"
Objectif à long terme : Préserver les habitats d'**eaux libres et de berges**
Opérations prévues pour l'Étang du Moulin Neuf
Evaluation de l'impact du scénario d'évolution de l'Étang du Moulin Neuf
2018

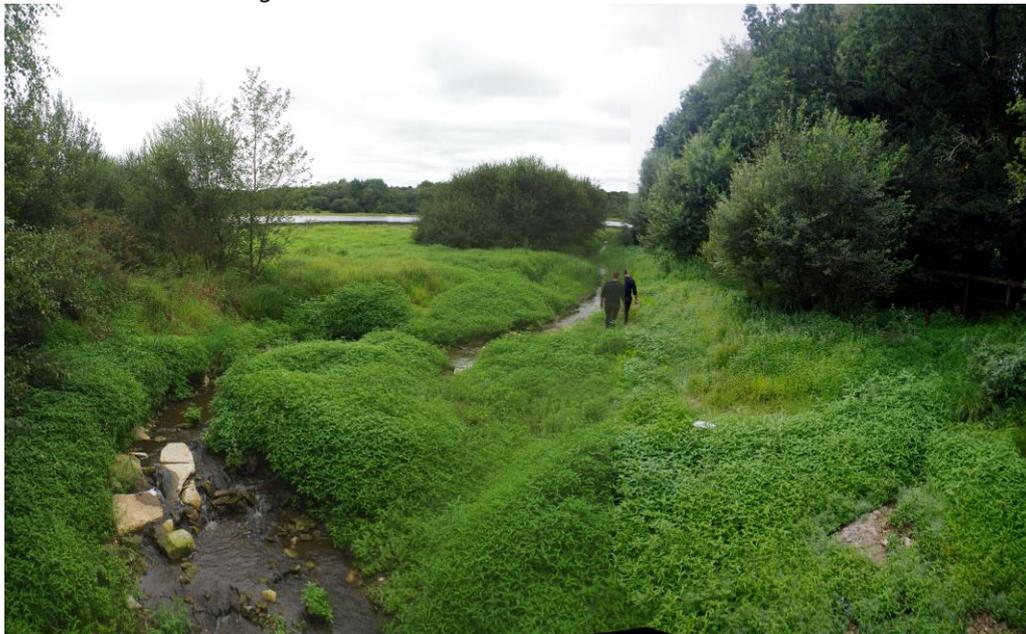
Vue depuis la vanne de l'étang en aout 2018

La baisse des niveaux de l'étang **ne s'est pas déroulée de la manière souhaitée.**

L'étang s'est vidé très rapidement en mai alors que l'ouverture de la vanne était très faible. La tentative de limiter cette baisse à amener à fermer presque complètement la vanne. De ce fait, la seconde baisse des niveaux d'eau a été longue car l'ouverture de la vanne s'est fait de manière très progressive pour limiter les départs de sédiments dans le cours d'eau.

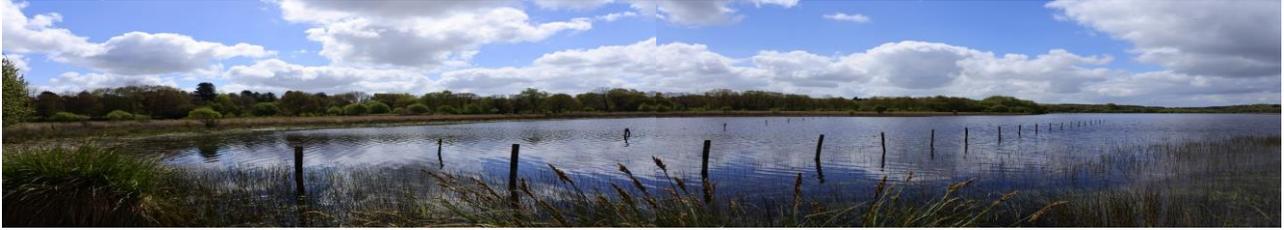
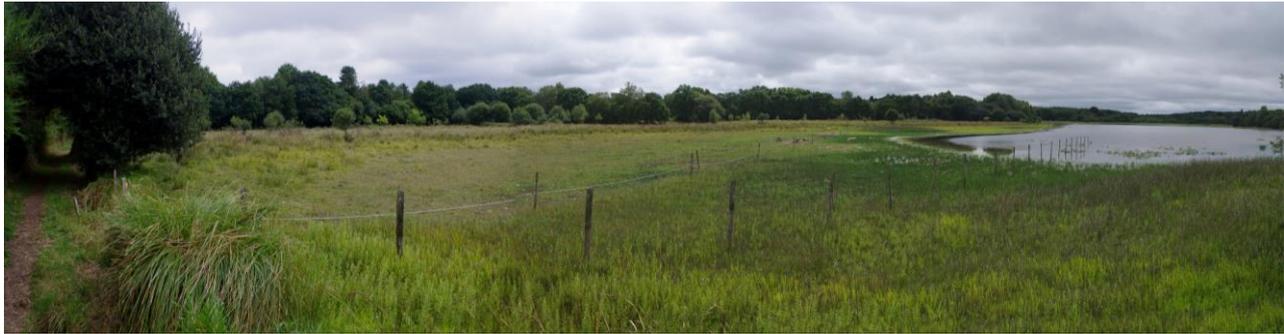
Vue des parcelles (3-4-5) – nord-est du site – juin (en haut) et août (en bas) :

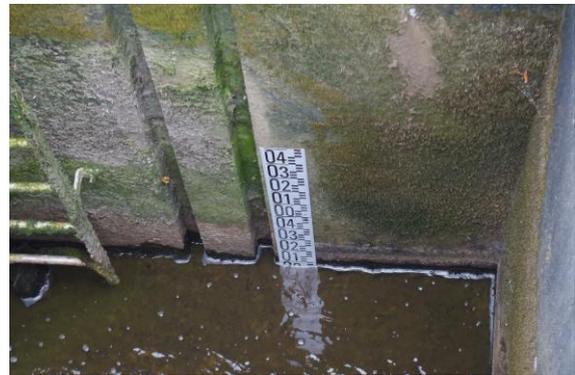
- l'installation d'une **échelle limnimétrique** dans l'ouvrage (avec l'aide du technicien communal),
- la mesure de l'effet des « tours de clés » sur la « hauteur de vanne » : il apparaît que de réaliser **10 tours de clé remontent la vanne de 6 cm.**
- l'analyse de **l'historique des mesures de débit sur le Yar** (par le technicien cours d'eau du bassin versant de la Lieue de Grève - Pierre Rendu).

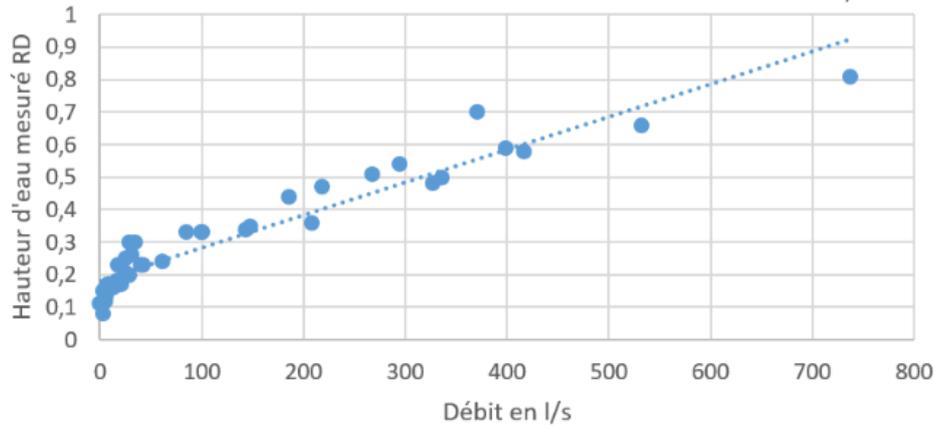
Courbe de tarage du point après Moulin-Neuf

(Après suppression de qq points) $y = 0,001x + 0,181$
 $R^2 = 0,906$

En regardant l'historique de ces données, il apparaît une corrélation fiable entre hauteur d'eau et débit. Le fait n'est pas étonnant mais la qualité de la corrélation nous invite à nous baser uniquement sur les hauteurs d'eau au niveau du pont pour suivre les débits de sortie de l'étang.

Ainsi en utilisant la courbe de tarage décrite ci-avant, **il apparaît que si la hauteur d'eau au niveau du pont est de 21cm, le débit réservé est respecté.**

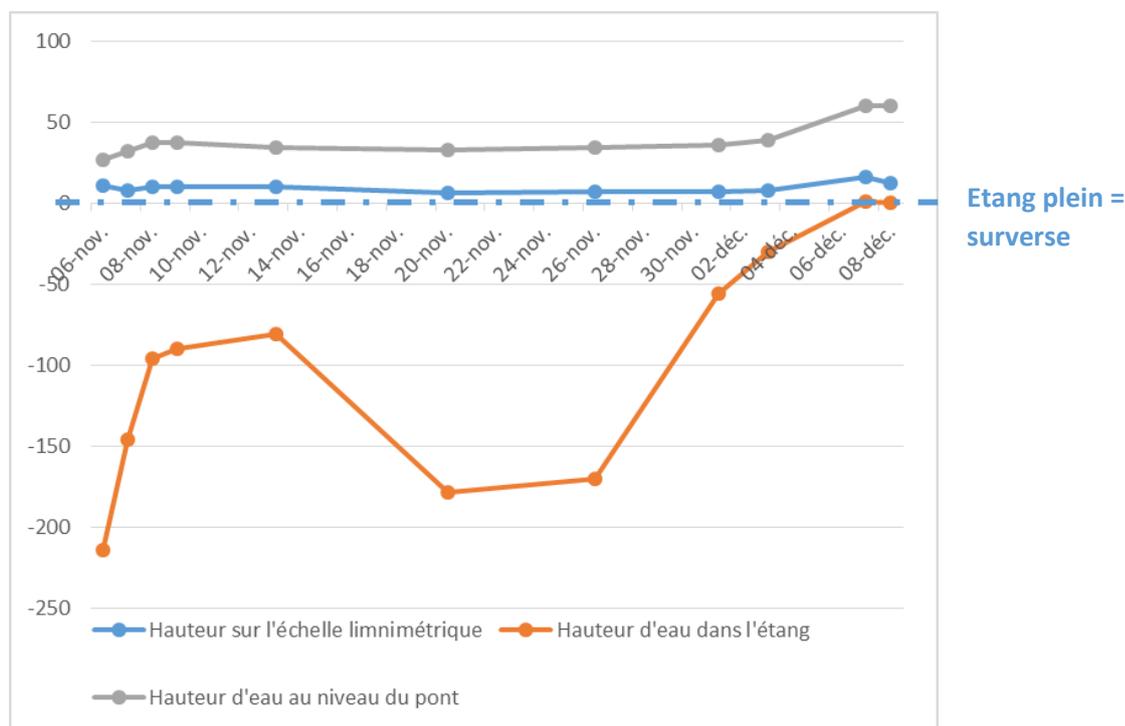
Compte rendu de la remontée des niveaux de l'étang (novembre 2018)

En laissant une ouverture de vanne de 9 cm (15 tours de clés), la remontée ne s'est pas déroulée directement et rapidement. Sur 1 mois, elle a connu des variations (remontée puis baisse puis remontée). Ceci s'explique par un automne 2018 exceptionnellement sec, et donc peut être par un débit réservé trop important pour cette année.

Pendant l'hiver, le gestionnaire vérifiera si les niveaux varient. Si c'est le cas, la vanne sera plus fortement fermée.

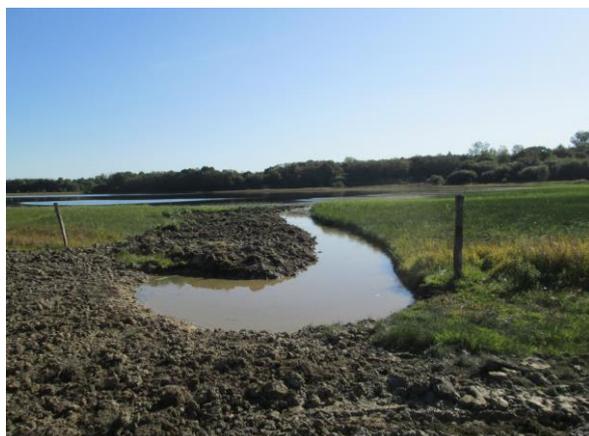
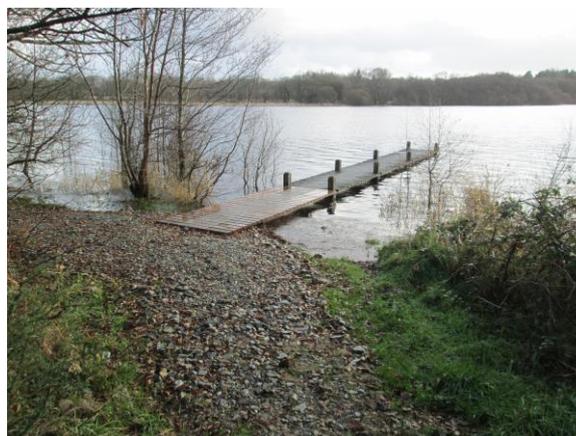
12	Il existe une mare depuis 3 ans dans la parcelle. La mare est en eau toute l'année	Les chevaux n'ont eu accès qu'à cette mare une partie de l'année (en juin). Ils ont fortement piétiné autour du point d'eau. L'eau est assez chargée en matière en suspension...	Si un accès pérenne à l'étang est créé parcelles 13, il paraîtrait opportun de créer un accès entre les parcelles 12 et 13 côté étang.
8	La clôture au coin sud de la parcelle a été allongée pour créer un accès à l'étang en niveau bas (août 2018).	Accès à l'eau même lorsque les niveaux sont bas. La zone est plus piétinée que le reste de la parcelle, mais sur une faible surface.	-
